5 ETUDE HISTORIQUE ET MEMORIELLE

5.1 CONSULTATION DES BASES DE DONNEES PUBLIQUES

5.4 REVUE DES PHOTOGRAPHIES AERIENNES

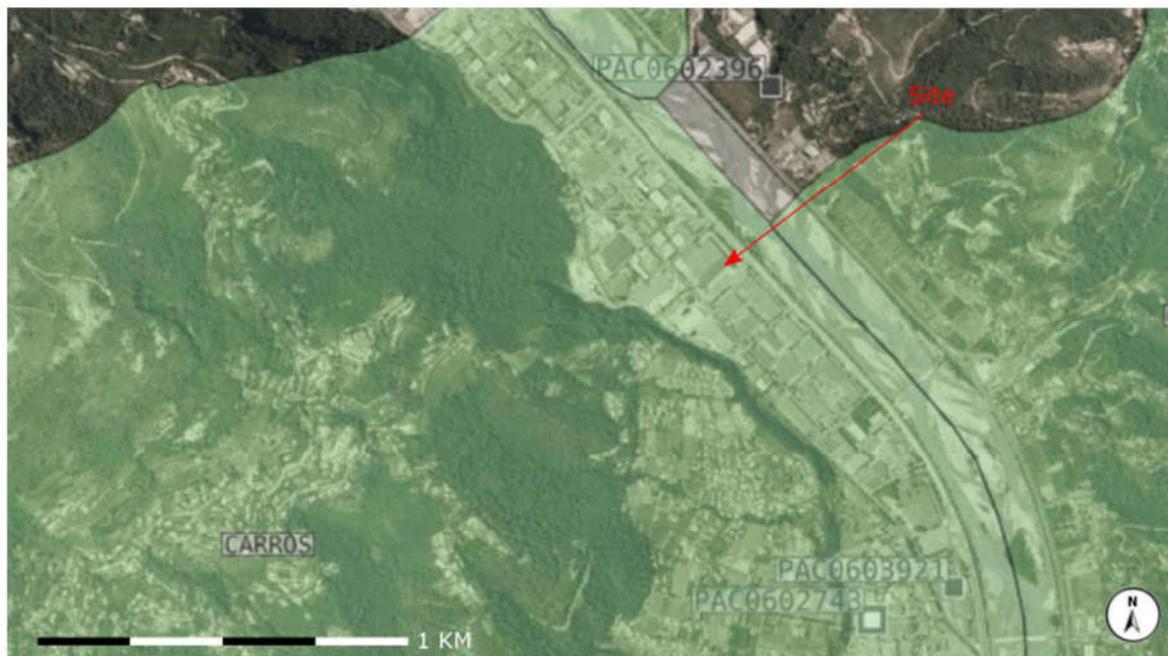
Figure 6. Sites Basias

Il n'y a pas de sites BASIAS localisés dans un rayon de 600 m autour du site d'étude.

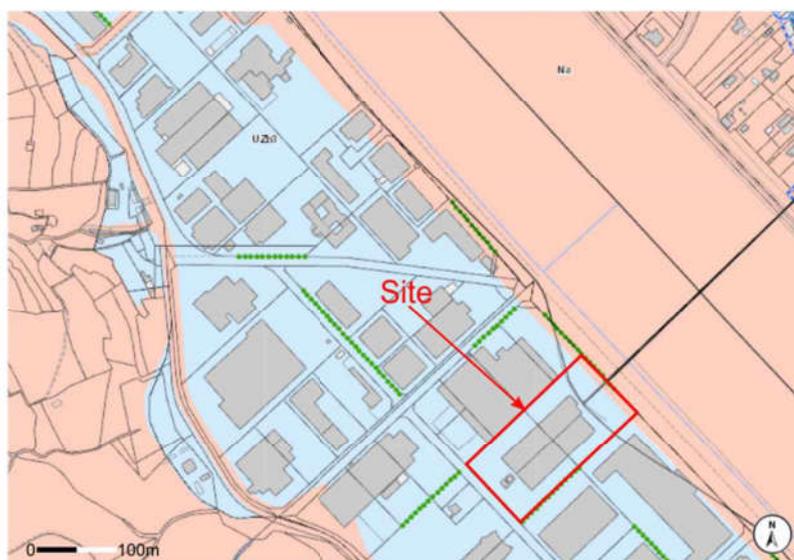
Figure 7: Zonage du PLUm Nice Côte d'Azur

Le site d'étude se trouve au droit de la zone UZb3 définie par le PLU de la métropole Nice Côte d'Azur. Cette entité, visible sur la figure ci-dessous, correspond à une zone d'activités industrielles et artisanales.

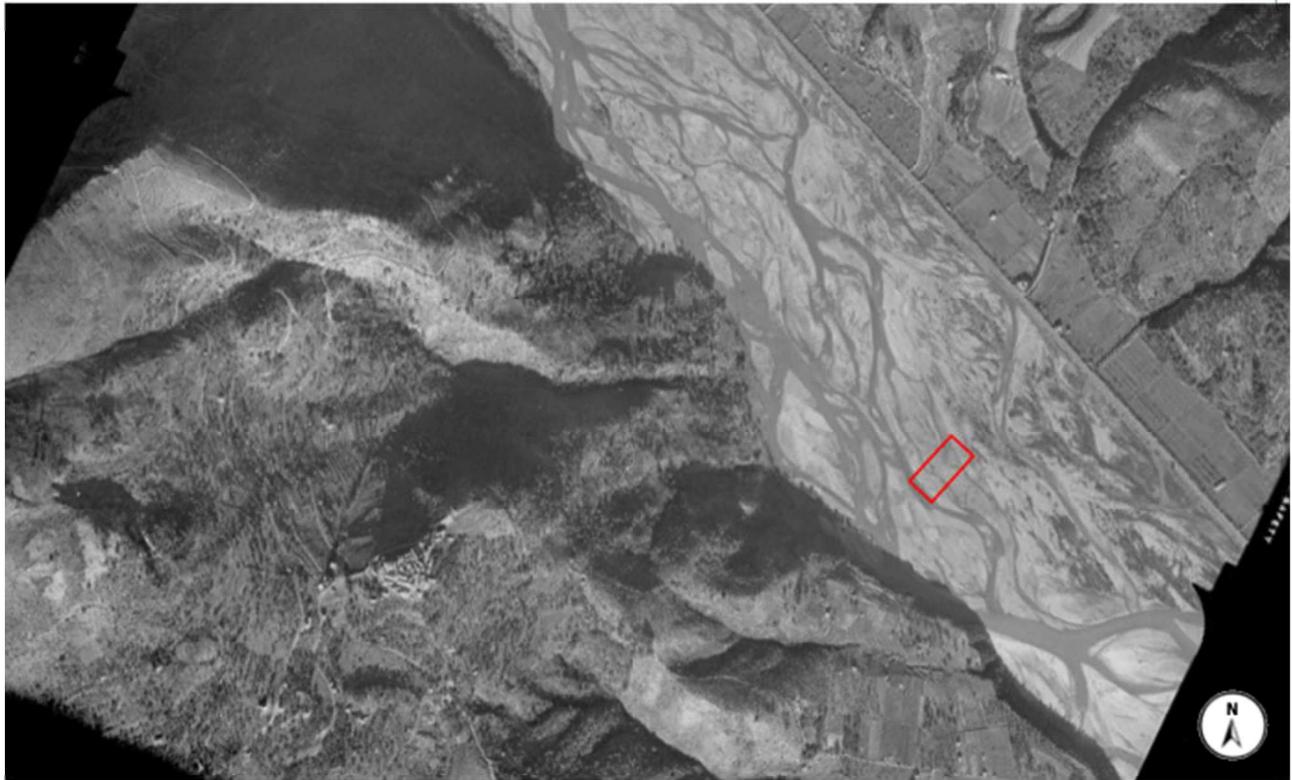
| Année : 1943 | Réf mission et cliché : C3639-0691_1943_33S26_3153 |

| Observation sur site : | Le site est exempt de construction. La zone industrielle de Carros n'a pas encore été construite. |
| Observation hors site : | Les alentours du site ne sont pas construits, seule la route est présente en rive droite du Var. Le paysage est naturel avec la présence de quelques zones agricoles au sud du site et en rive droite du Var. |

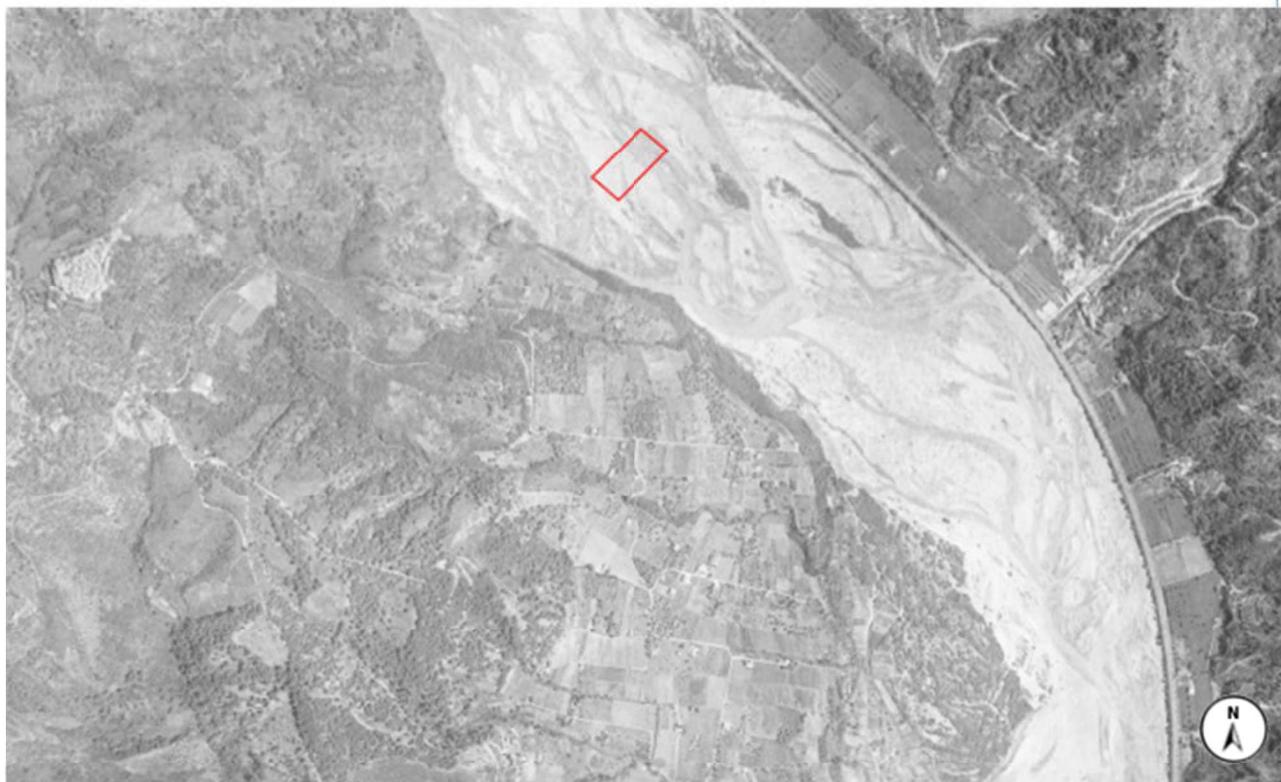
Année : 1956**Réf mission et cliché : C3542-0021_1956_F3542-3642_0036**

Identique à 1943

Le remblaiement du Var a débuté au sud-est du site

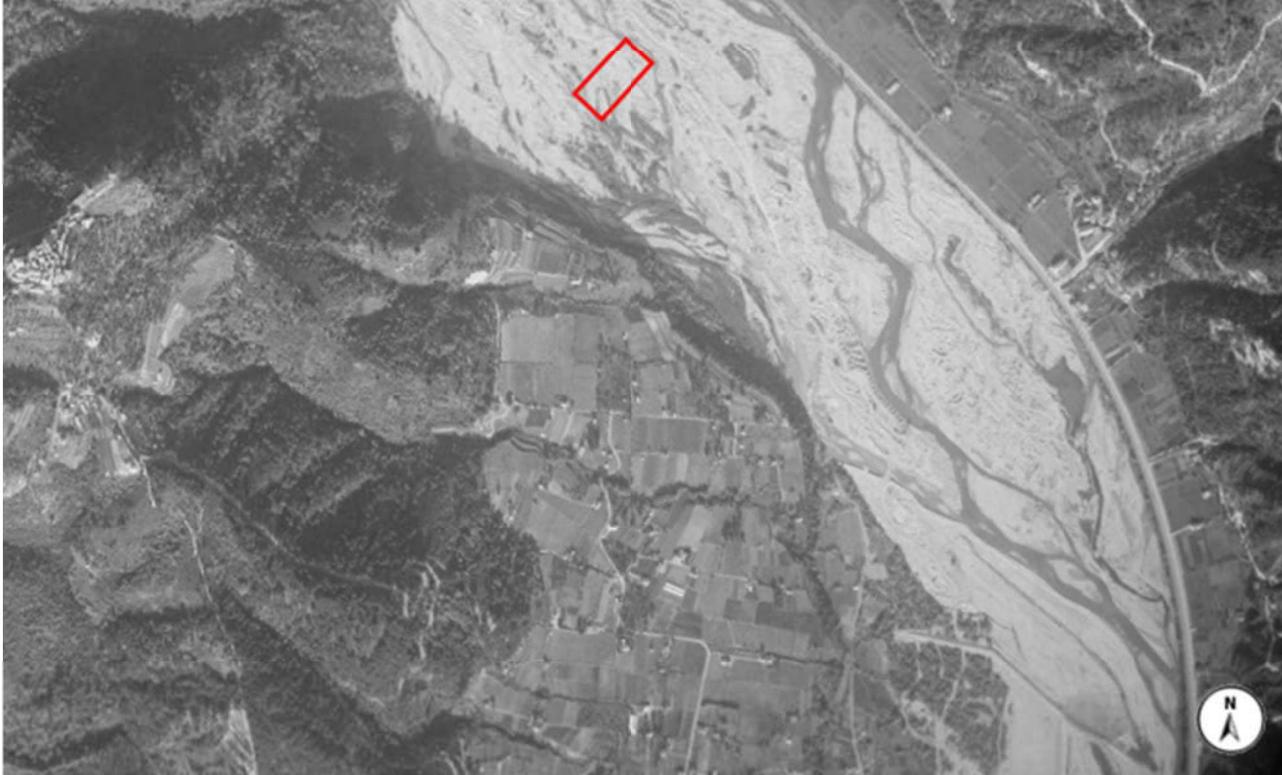
| <p>Année : 1964</p> | <p>Réf mission et cliché : C3542-0041_1964_FR802_0005</p> |

| <p>Observation sur site :</p> | <p>Identique à 1956</p> |
| <p>Observation hors site :</p> | <p>Les travaux de remblaiement se poursuivent au Sud-Est du site.</p> |

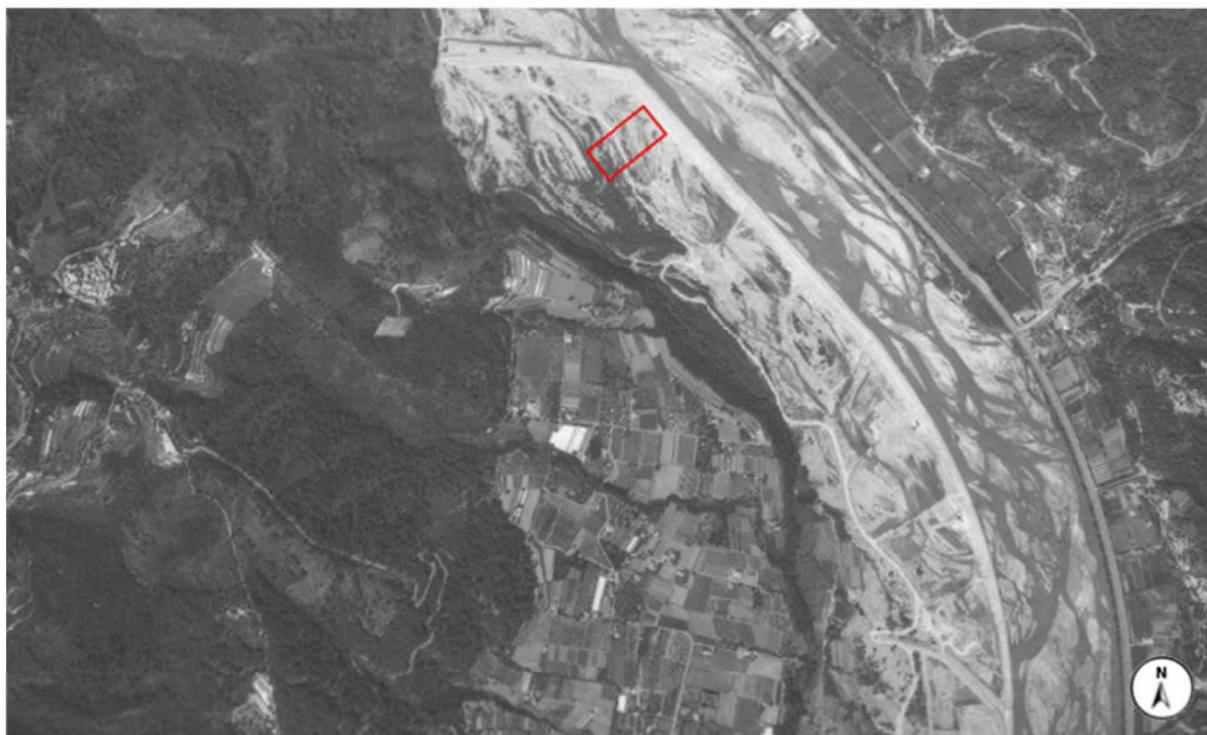
Réf mission et cliché : C3742-0041_1969_F3742_0093

La zone au droit du site est en cours de remblaiement

La construction de la zone industrielle s'étend vers le Nord, la route M6202 bis apparaît.

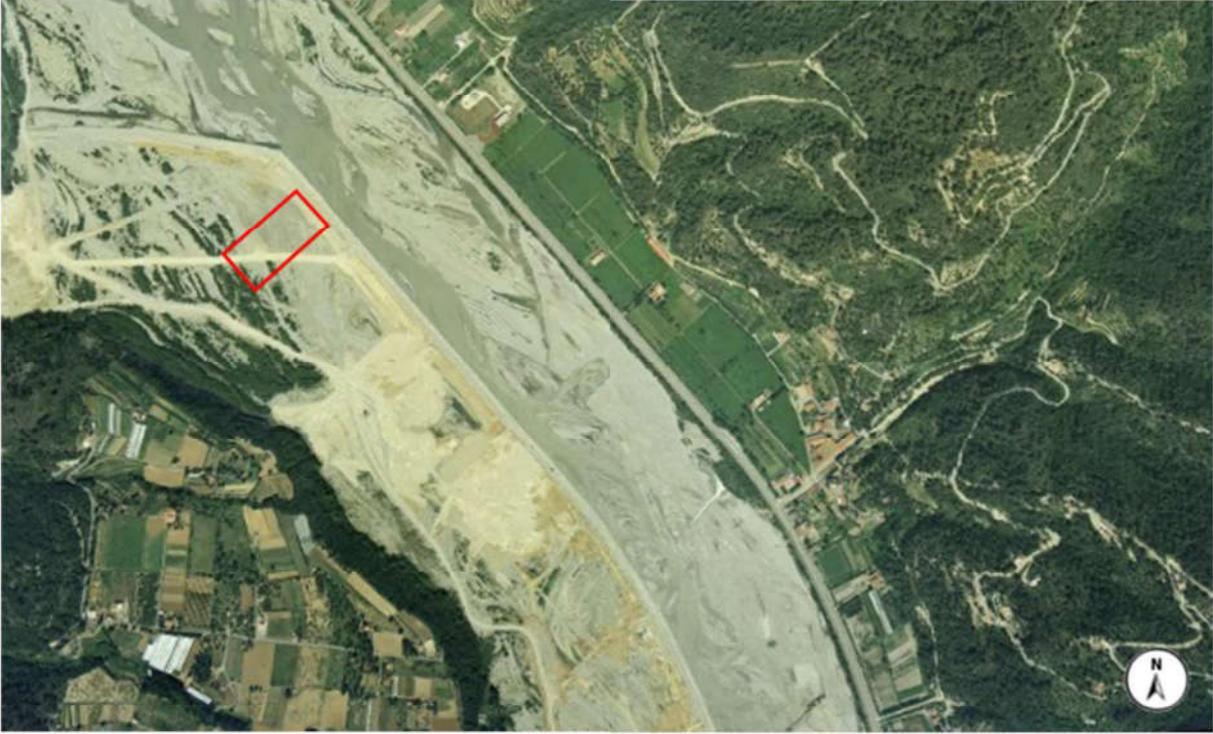
| Année : 1970 | Réf mission et cliché : C3742-0052_1970_F3742_0068 |

| Observation sur site : | Le remblaiement se poursuit au droit du site. |
| Observation hors site : | La construction de la zone industrielle se poursuit. |

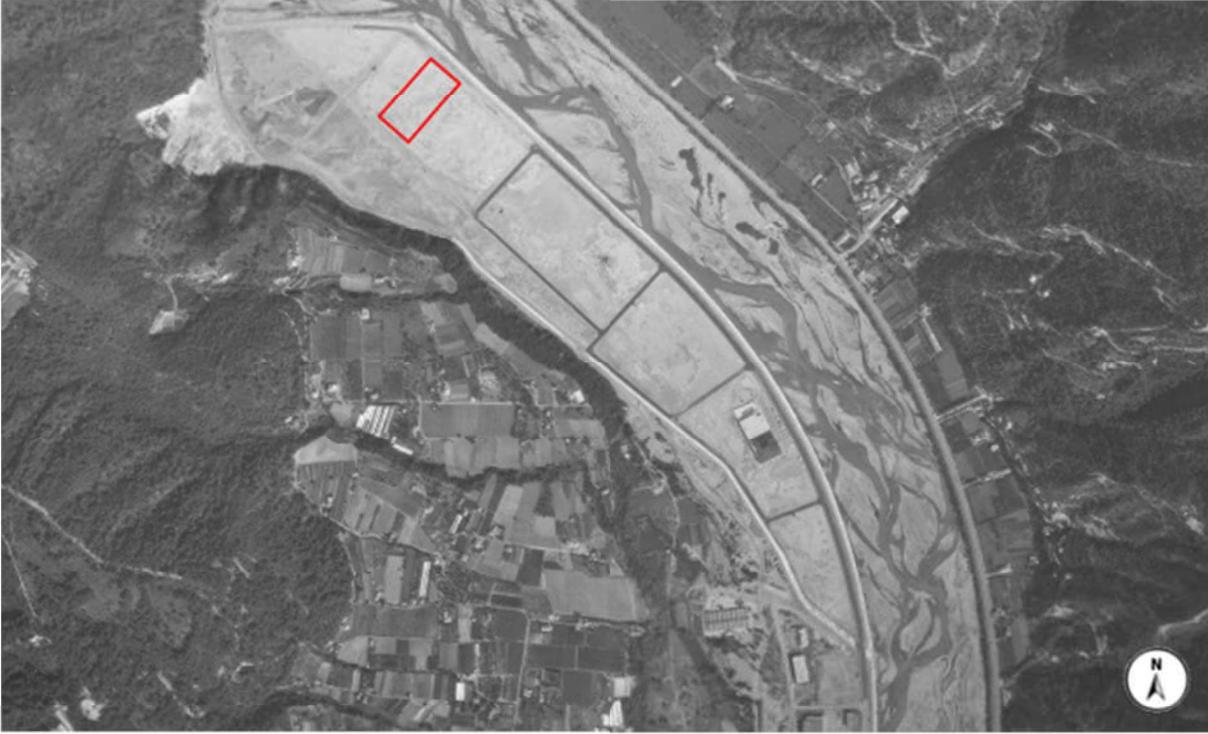
| Année : 1971 | Réf mission et cliché : C3742-0181_1971_CDP6856_4402 |

| Observation sur site : | Le remblaiement se poursuit au droit du site. |
| Observation hors site : | La construction de la zone industrielle se poursuit. Des bâtiments sont construits au Sud de la zone. Les rues et avenues de la zone industrielle sont en construction. |

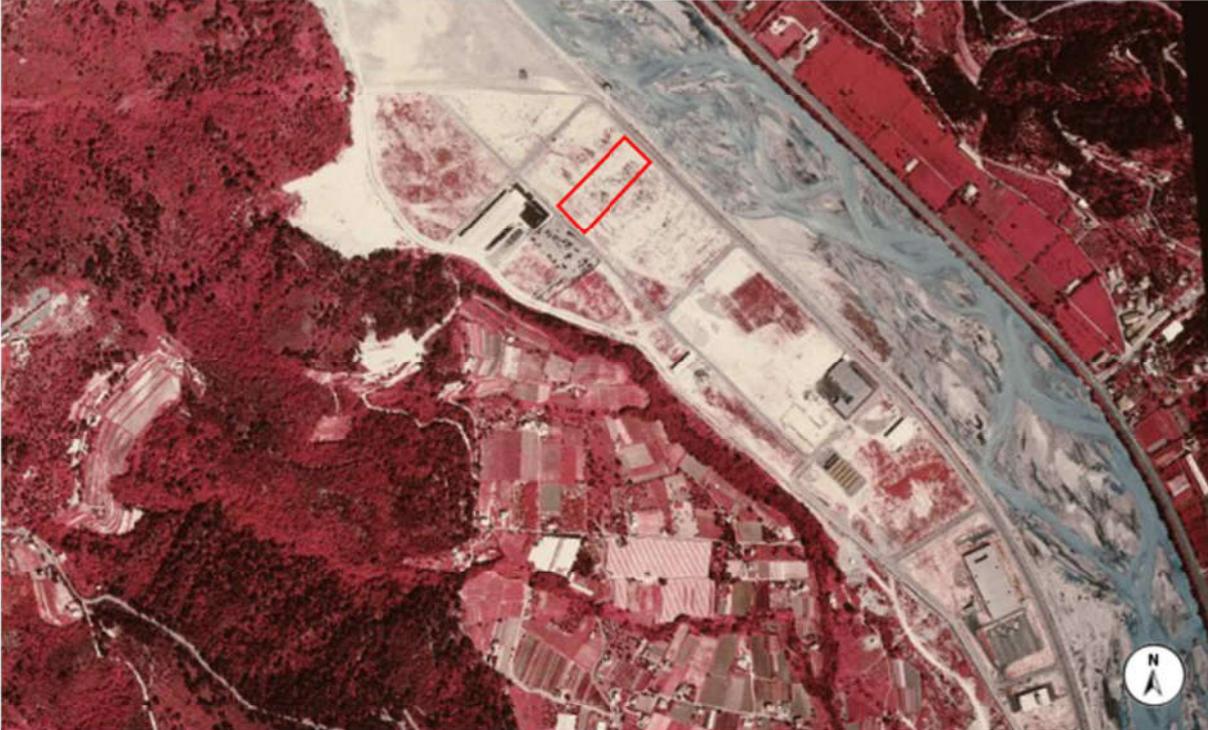
| Année : 1974 | Réf mission et cliché : C3539-0094_1974_IFN06_IRC_0170 |

| Observation sur site : | Le site est toujours exempt de construction. |
| Observation hors site : | La construction de la zone industrielle se poursuit vers le Nord. De nouveaux bâtiments sont construits dans la zone, l'un d'eux se situe sur une parcelle adjacente à celle du site. Les rues autour du site sont construites. |

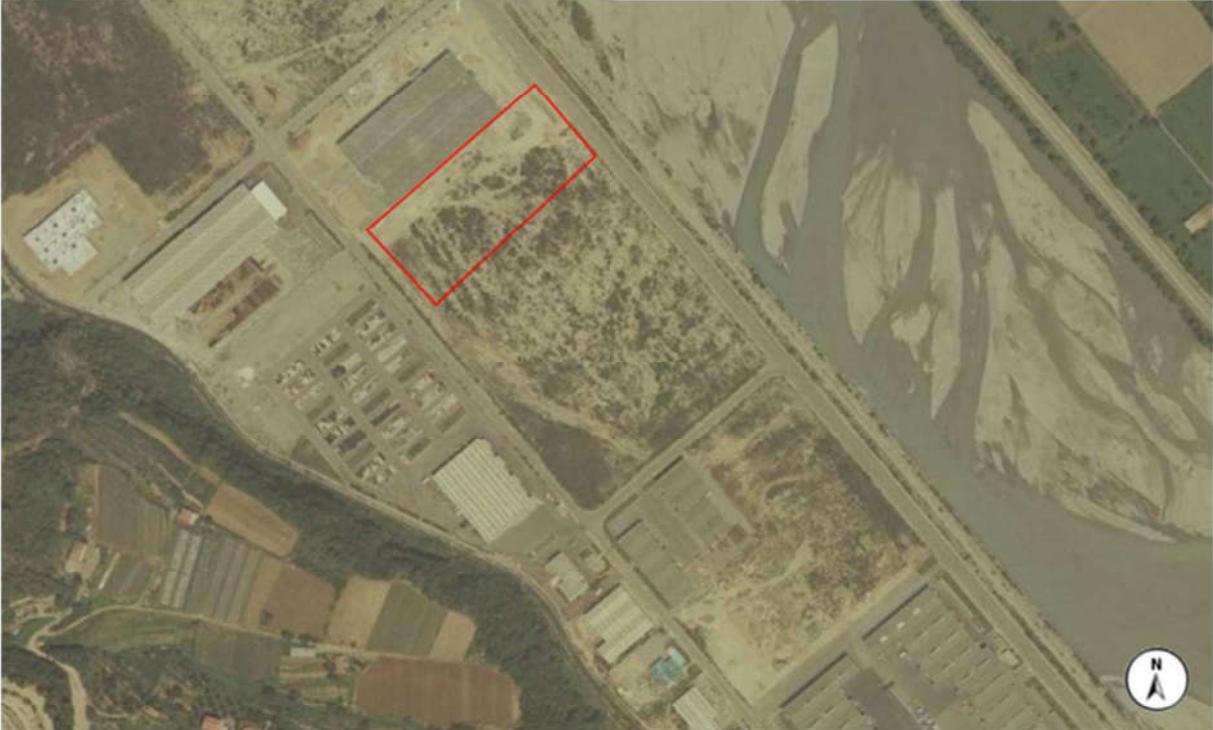
| Année : 1977 | Réf mission et cliché : C3644-0022_1977_FR2833_0819 |

| Observation sur site : | Identique à 1974 |
| Observation hors site : | Les constructions autour du site se poursuivent : un bâtiment apparaît sur la parcelle accolée au nord du site. |

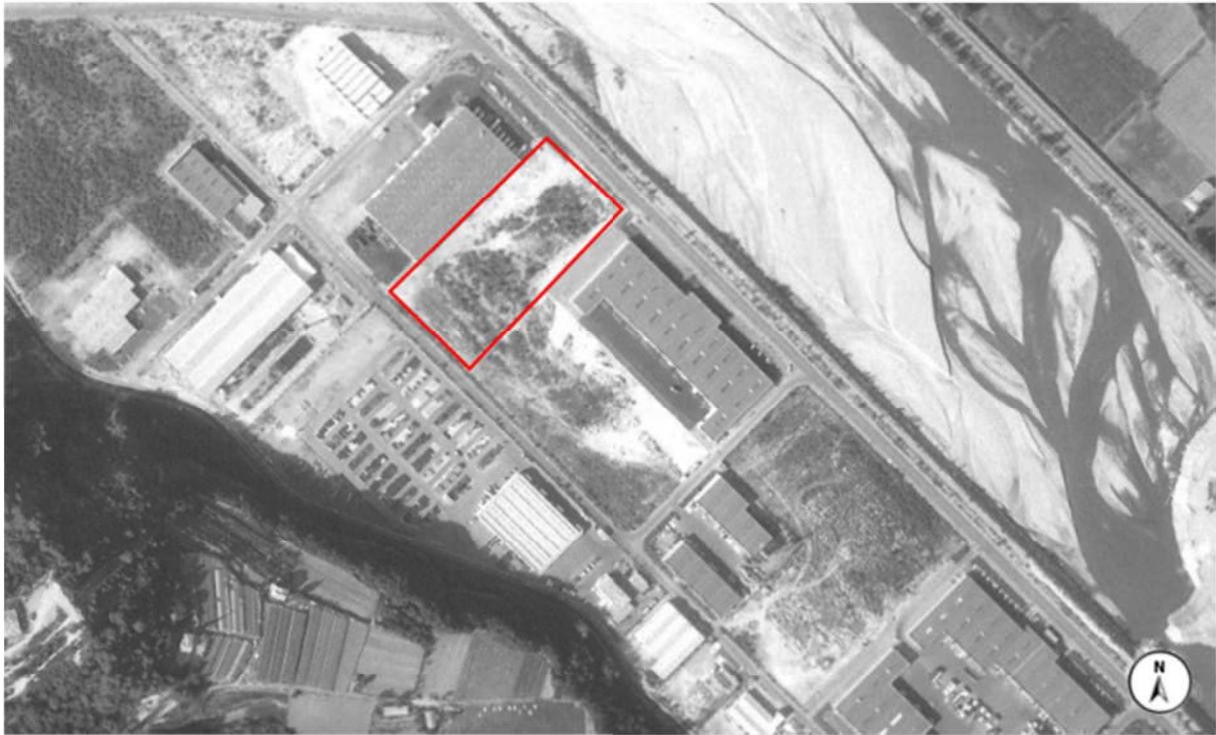
Réf mission et cliché : C3742-0071_1978_F3542-3742_0087

Identique à 1977

Les constructions autour du site se poursuivent : un bâtiment apparaît sur la parcelle accolée au sud du site.

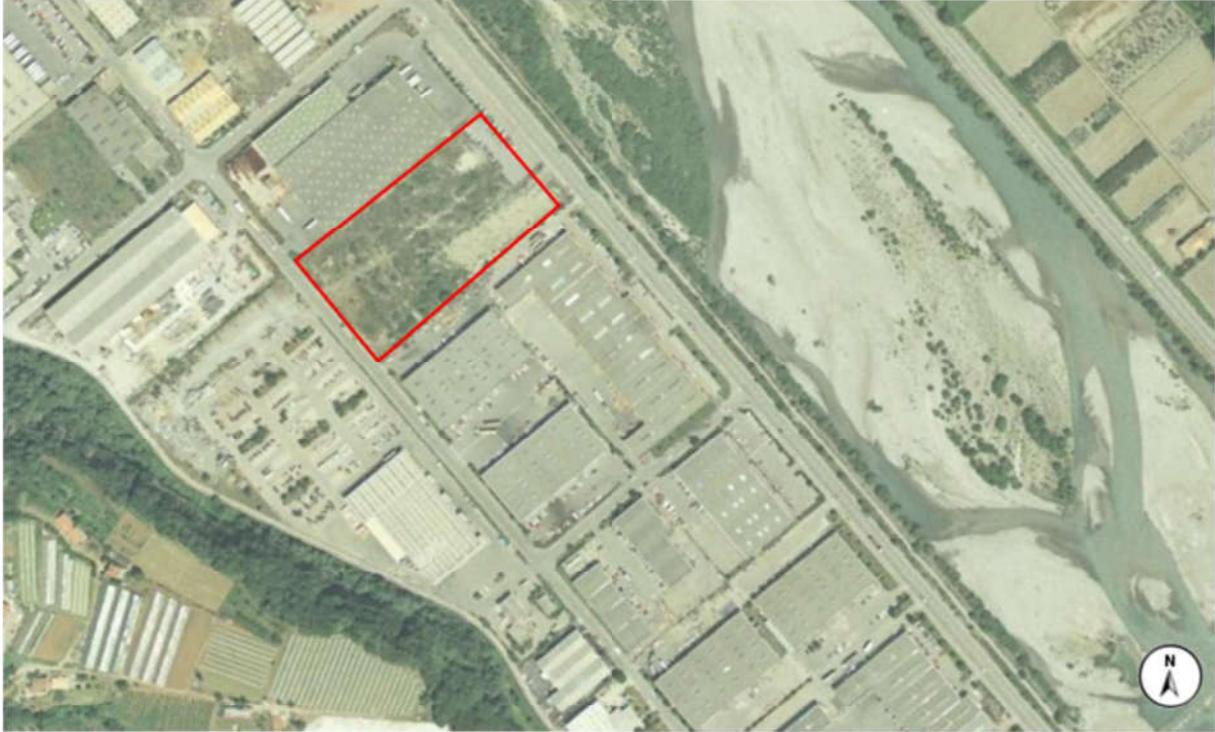
Réf mission et cliché : C3643-0022_1988_FD06SUD_0161

Identique à 1978

Les constructions autour du site se poursuivent. Le site est maintenant entouré par des bâtiments.

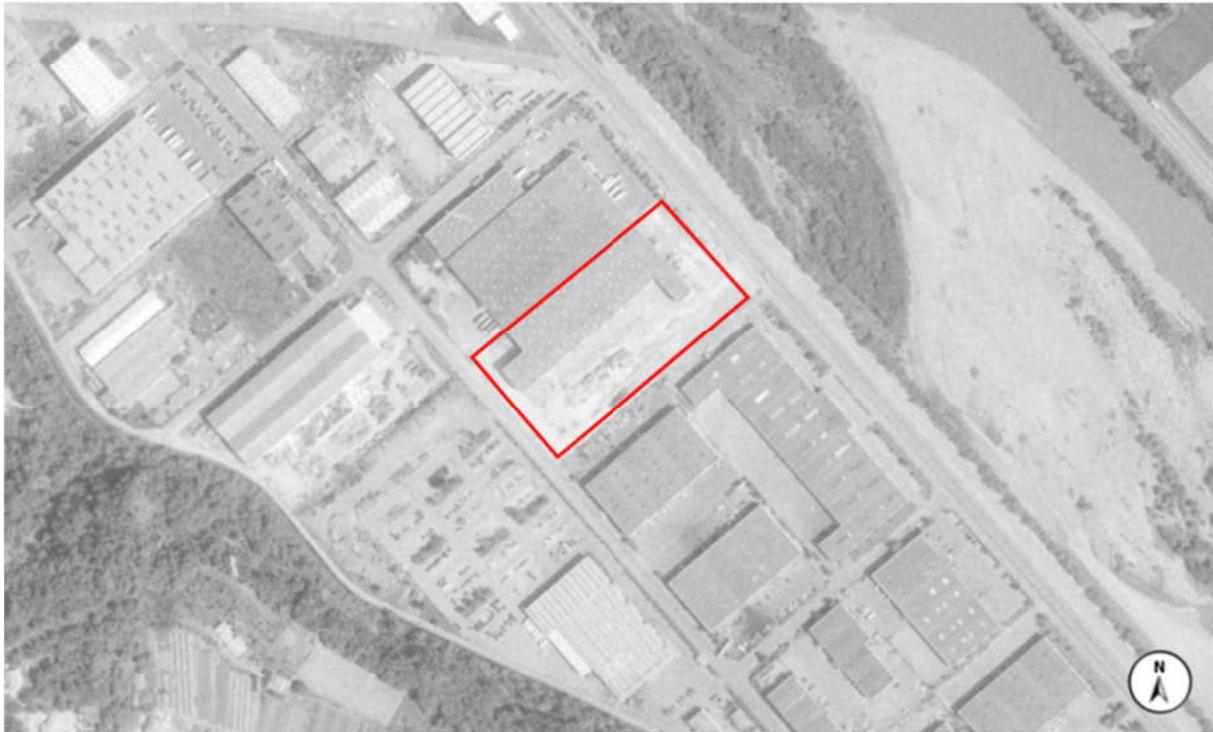
Réf mission et cliché : C3642-0021_1989_F3642_0006

Apparition d'un bâtiment sur le site : agrandissement du bâtiment situé sur la parcelle accolée au Nord du site.

Identique à 1988

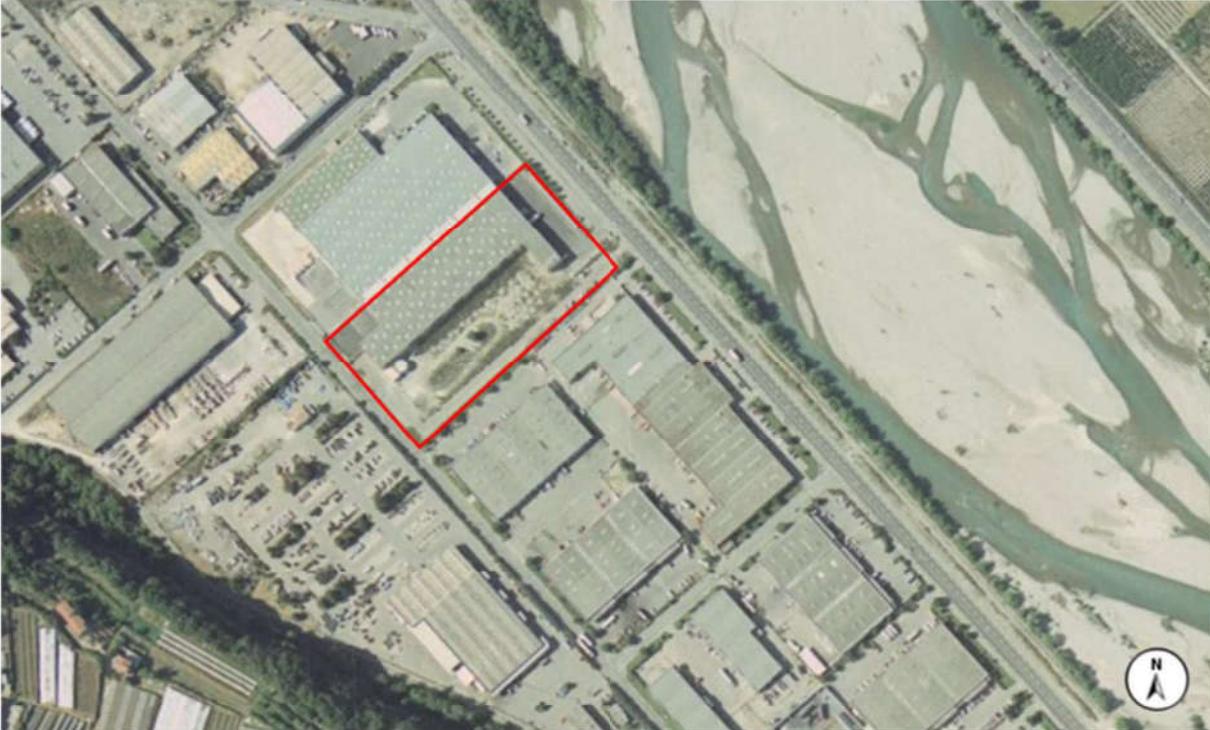
| Année : 1994 | Réf mission et cliché : C94SAA1432_1994_FD06_0242 |

| Observation sur site : | Apparition d'un local et d'un réservoir de sprinklage à l'angle Sud du bâtiment présent sur site |
| Observation hors site : | Identique à 1989 |

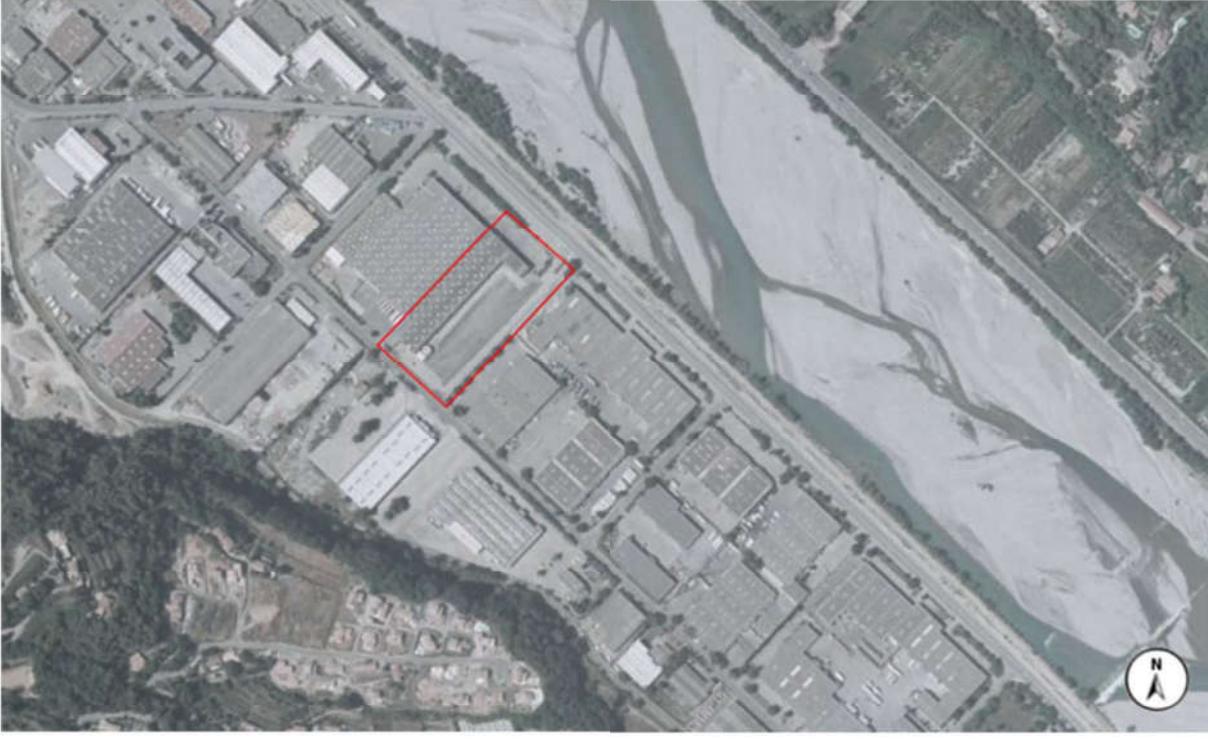
| Année : 2004 | Réf mission et cliché : 2004_CP04000682_2004_fd0006_250_c_1578 |

| Observation sur site : | Imperméabilisation de la zone non construite du site. |
| Observation hors site : | Des habitations ont été construites sur les anciennes parcelles agricoles au Sud du site. |

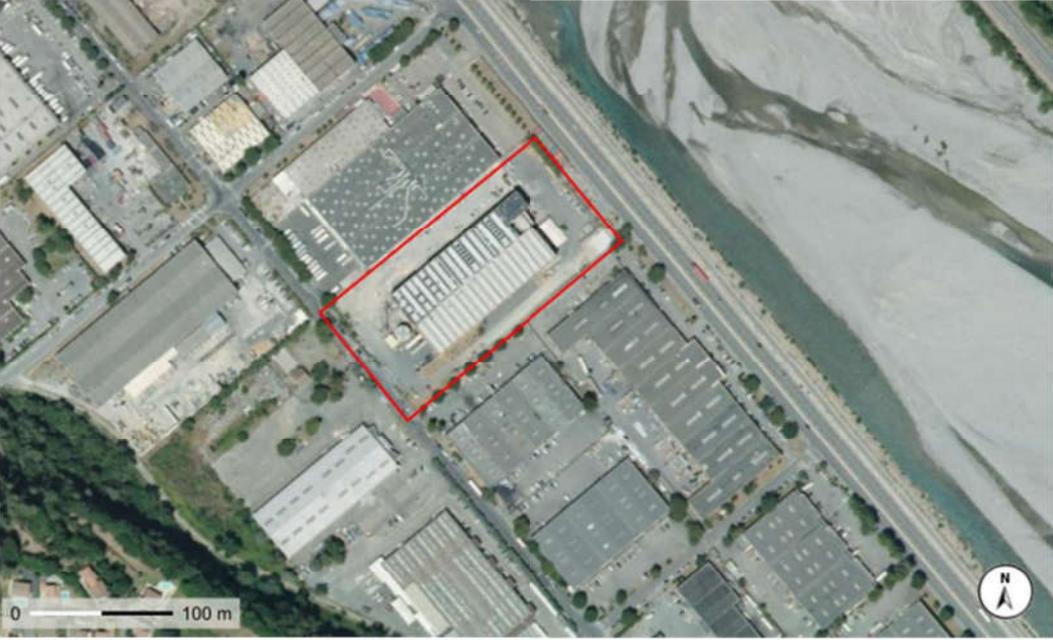
| <p>Année : 2017</p> | <p>Réf mission et cliché : GEOPORTAIL</p> |

| <p>Observation sur site :</p> | <p>Photographie la plus récente de la zone.</p> |
| <p>Observation hors site :</p> | <p>L'ancien bâtiment présent sur site a été remplacé par un autre indépendant de la parcelle Nord.</p> |

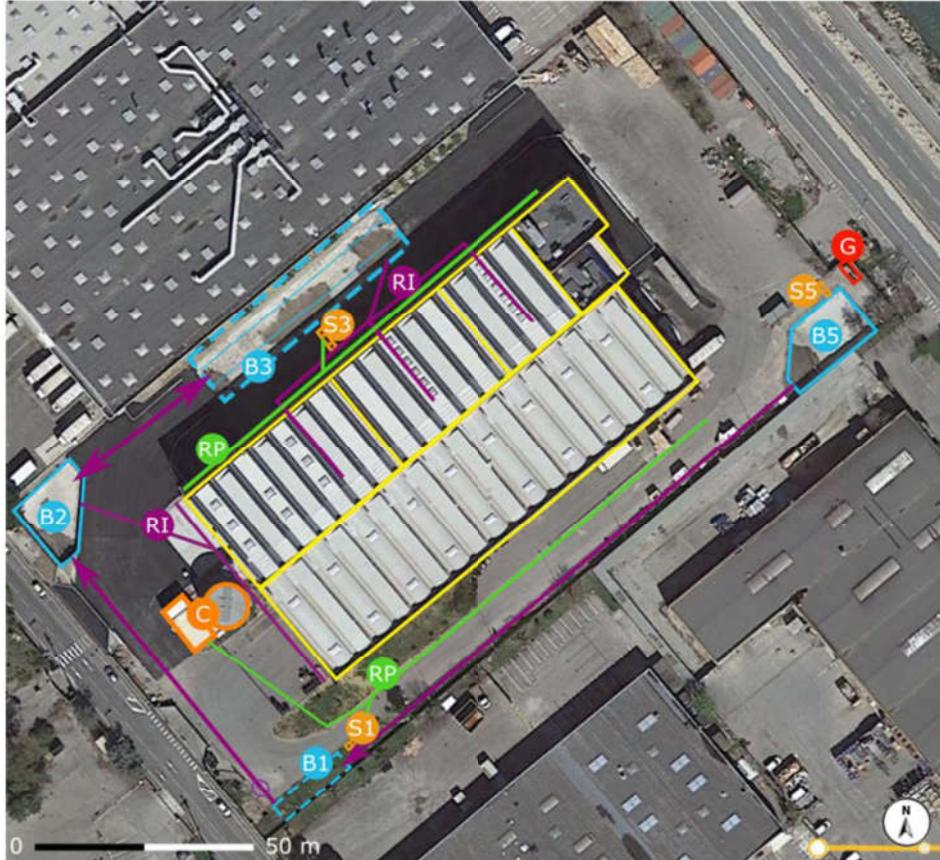
Figure 8. Localisation des sources de pollution

| REF. | SOURCE | LOCALISATION ET PROFONDEUR | ORIGINE DE LA POLLUTION POTENTIELLE/AVEREE | POLLUANTS ASSOCIES | RISQUE DE POLLUTION DES MILIEUX O / N |
|---|---|---|--|---|---|
| G | Groupe électrogène | En bordure Nord-est du site, à proximité du bassin de rétention n°1 | Reserve de carburant et fuites éventuelles directement vers le milieu naturel (posé au sol) | HCT, HAP, BTEX | Oui mais faible |
| S1, S3, S5 | Séparateurs à hydrocarbures | En amont des bassins de rétention n°1, 3 et 5 | BYPASS et contamination du réseau d'eaux pluviales | HCT, HAP, BTEX | Oui : Moyen au niveau de S1 Faible au niveau des autres séparateurs |
| B1 à B3, B5 | Bassins de rétention | En bordure Nord-Est, Sud-est, Sud-ouest et Ouest du site | Eaux chargées en polluants, débordement | HCT, HAP, BTEX, Produits dangereux pour l'environnement | Oui mais faible (surdimensionnés) |
| C | Réservoir de carburant pour le sprinklage | Au sud du bâtiment | Réserve de carburant et fuites éventuelles | HCT, HAP, BTEX | Oui mais faible (rétention et dalle béton) |
| RP | Réseau de collecte des eaux pluviales | Réparti sur le site | Eaux de voiries, produit dangereux pour l'environnement ; déversement accidentel sur la voirie | HCT, HAP, BTEX, En fonction des produits déversés | Oui mais faible |

Ces sources potentielles ou avérées sont reprises sur l'illustration suivante.
