**PLAGE DE SAINT ROMAN
COMMUNE DE ROQUEBRUNE-CAP-MARTIN**

RAPPORT P2A – ETAT ECOLOGIQUE APRES TRAVAUX

Inventaire faune/flore espèces protégées et patrimoniales dans la baie de Saint-Roman
pour le projet d'une digue sous-marine écoconçue à Roquebrune/Cap-Martin

Etat écologique après travaux

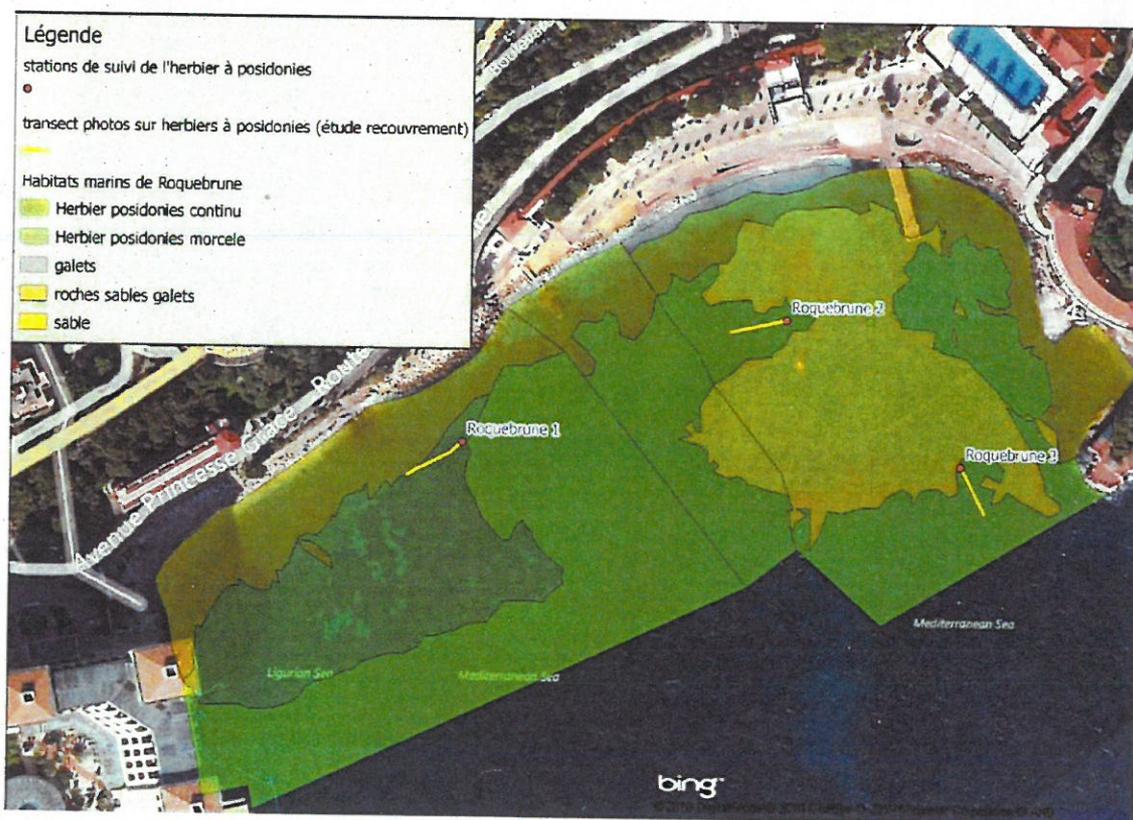
Un premier inventaire des enjeux écologiques a été réalisé en juillet 2013, il mentionne la présence de la posidonie sous forme d'herbiers continu et morcelé en plus de mottes isolées.

Figure 1 - Cartographie des biocénoses réalisée par Asconit Consultants en juillet 2013

Cet inventaire identifie une autre espèce protégée la grande nacre de Méditerranée en plusieurs endroits de la baie à 4 occasions et un mérou (mission réalisée en juillet).

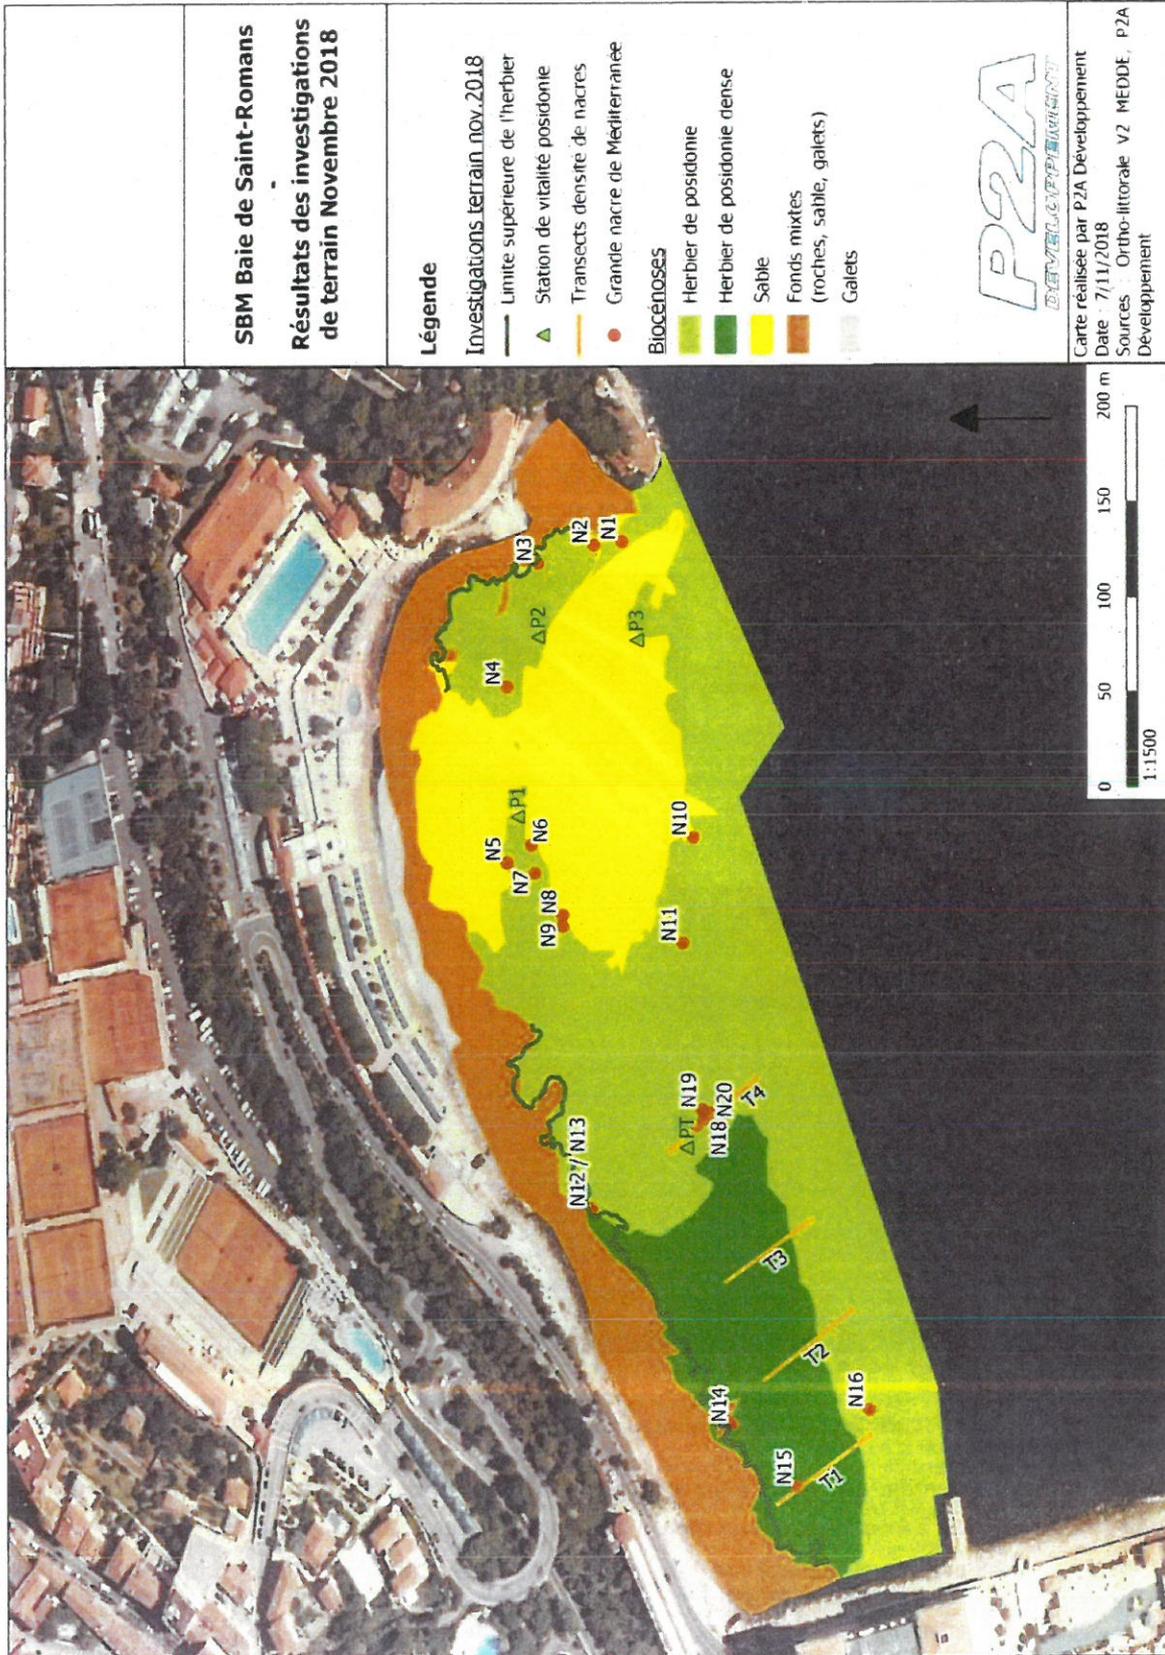
Un second inventaire a été réalisé par P2A Développement en octobre 2018 en complément de celui de 2013. Une cartographie a été dressée, sur laquelle nous distinguons un herbier dense continu à

l'Ouest de la baie de Saint-Roman alors que l'herbier au Sud et à l'Est sont beaucoup plus morcelés en raison certainement d'activités anthropiques passées.

Figure 2 - Cartographie des données obtenues pendant la mission d'octobre 2018 sur base de la cartographie des biocénoses d'Asconit Consultants de 2013

Trois stations de suivi de l'état de vitalité de l'herbier ont été déployées à l'occasion du point d'état initial, 4 transects d'évaluation des densités de nacres ont été réalisés et un inventaire avec prises de vues individuelles a été réalisé sur les 11 nacres découvertes en périphérie de la zone de projet dans l'herbier de posidonies (voir carte ci-dessus).

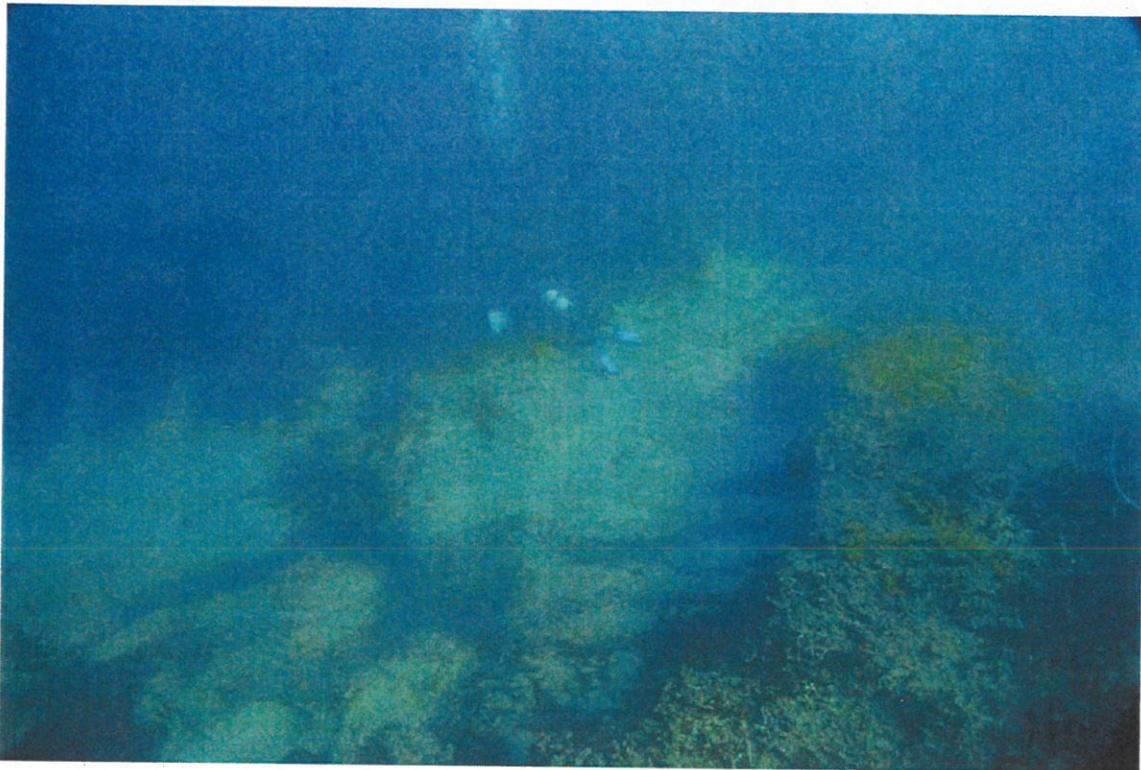
Figure 3 - Vue générale de la station Témoin en octobre 2018 avec le tombant de matte morte colonisé par la caulerpe au Nord © P2A Développement

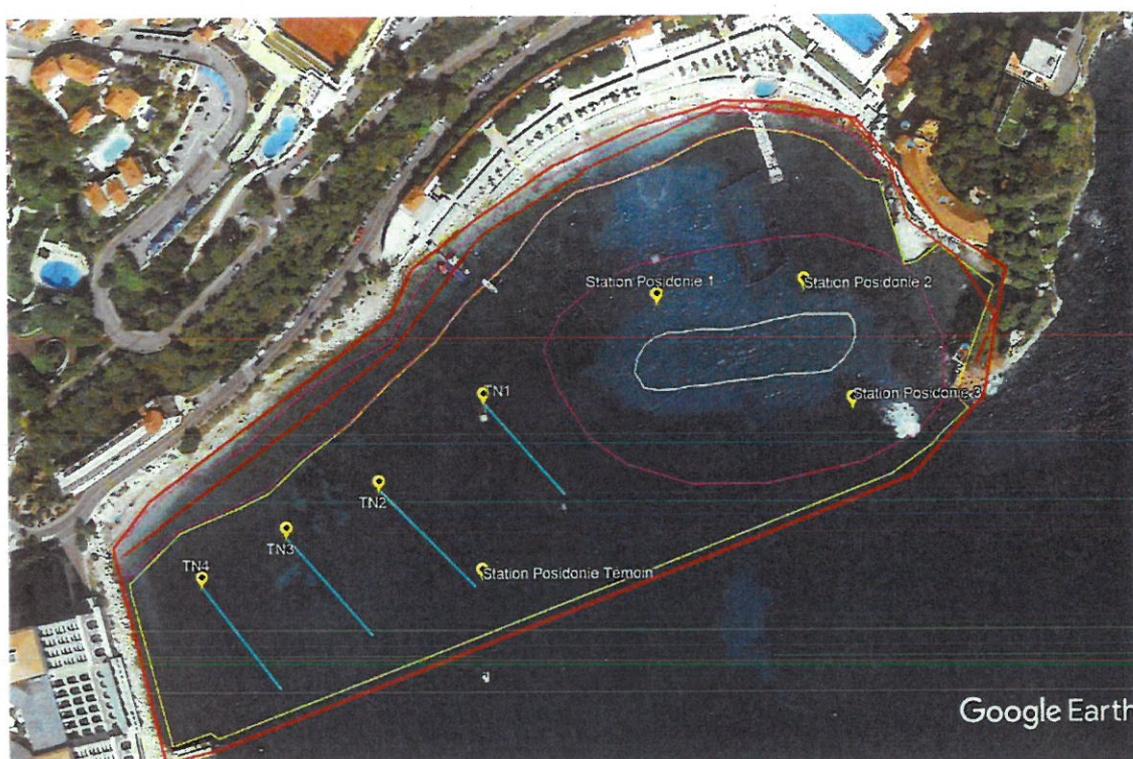
Figure 4 – Plan d'échantillonnage proposé par P2A et validé par la DREAL octobre 2018

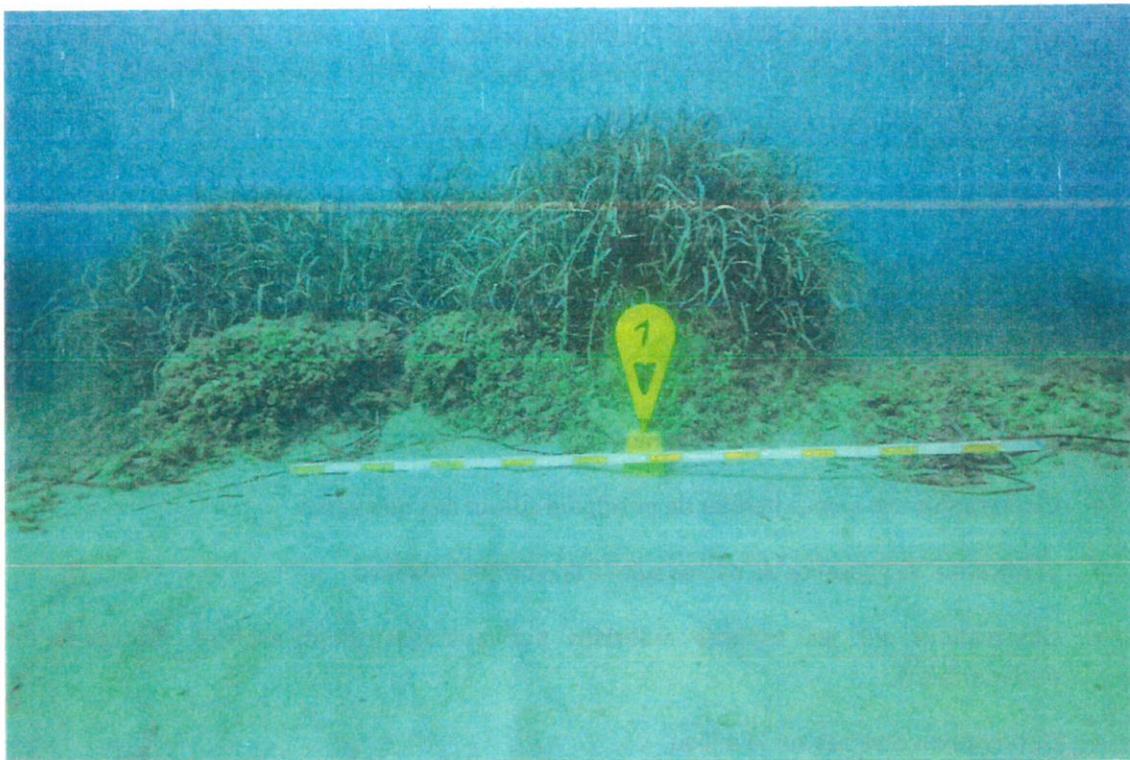
Chaque station comprend 3 balises placées chacune au contact de l'herbier. Les balises sont éloignées chacune de 5 mètres. La balise centrale est composée d'une borne Feno® avec jalon, les balises latérales sont de simples piquets d'acier noir enfoncés de 80 cm environ. Les profondeurs ont toutes été relevées en pied de balise à 0,1 m près. Les longueurs de piquet ont également toutes été relevées au centimètre près afin de pouvoir appréhender dans le suivi la dynamique sédimentaire en limite d'herbier.

Figure 5 - Matériel utilisé pour le levés de données de vitalité de l'herbier, P1 en zone sableuse à 5,5 m de profondeur © P2A Développement

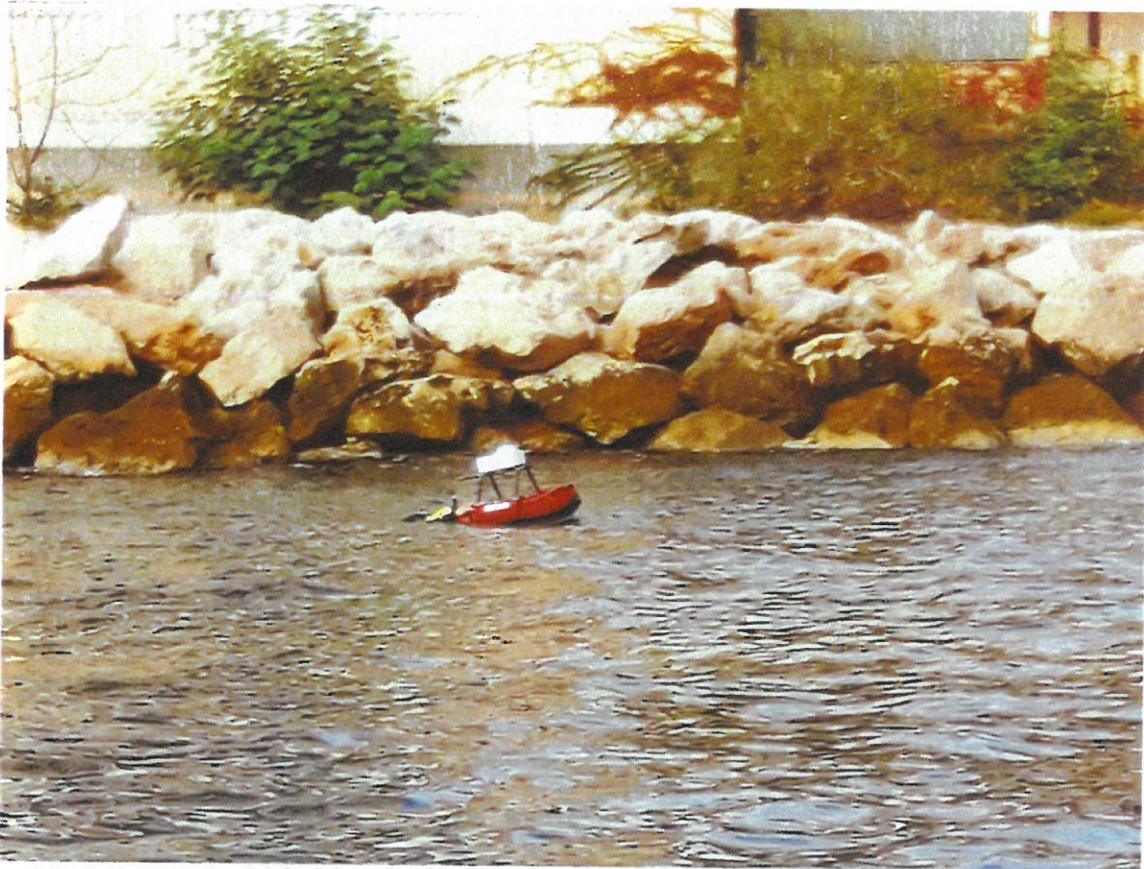
Figure 7 - Vue du système autonome DGPS submétrique sur flotteur, la précision de 20 cm est optimisée grâce à un pendule qui est dirigé depuis la surface afin d'être à la verticale du GPS © P2A Développement

Les limites des enveloppes sont donc réalisées au plus près des limites à cartographier grâce notamment au système utilisé de pendule qui permet un positionnement submétrique au fond. Les ouvrages sont délimités par leur emprise globale au fond incluant donc des blocs pouvant avoir été écartés des limites strictes prévues. Les herbiers de posidonie ont été délimités de manière globale, c'est-à-dire que c'est une enveloppe qui a été délimitée dans un tracé continu.
